# RESTAURERING AF G.C. HILKERS POMPEJANSKE LOFTSDEKORATION I SPISESALEN PÅ SORØ AKADEMI

## Hilker på Sorø Akademi

## Loftsdekorationens bevaringstilstand

## Konservering og restaurering

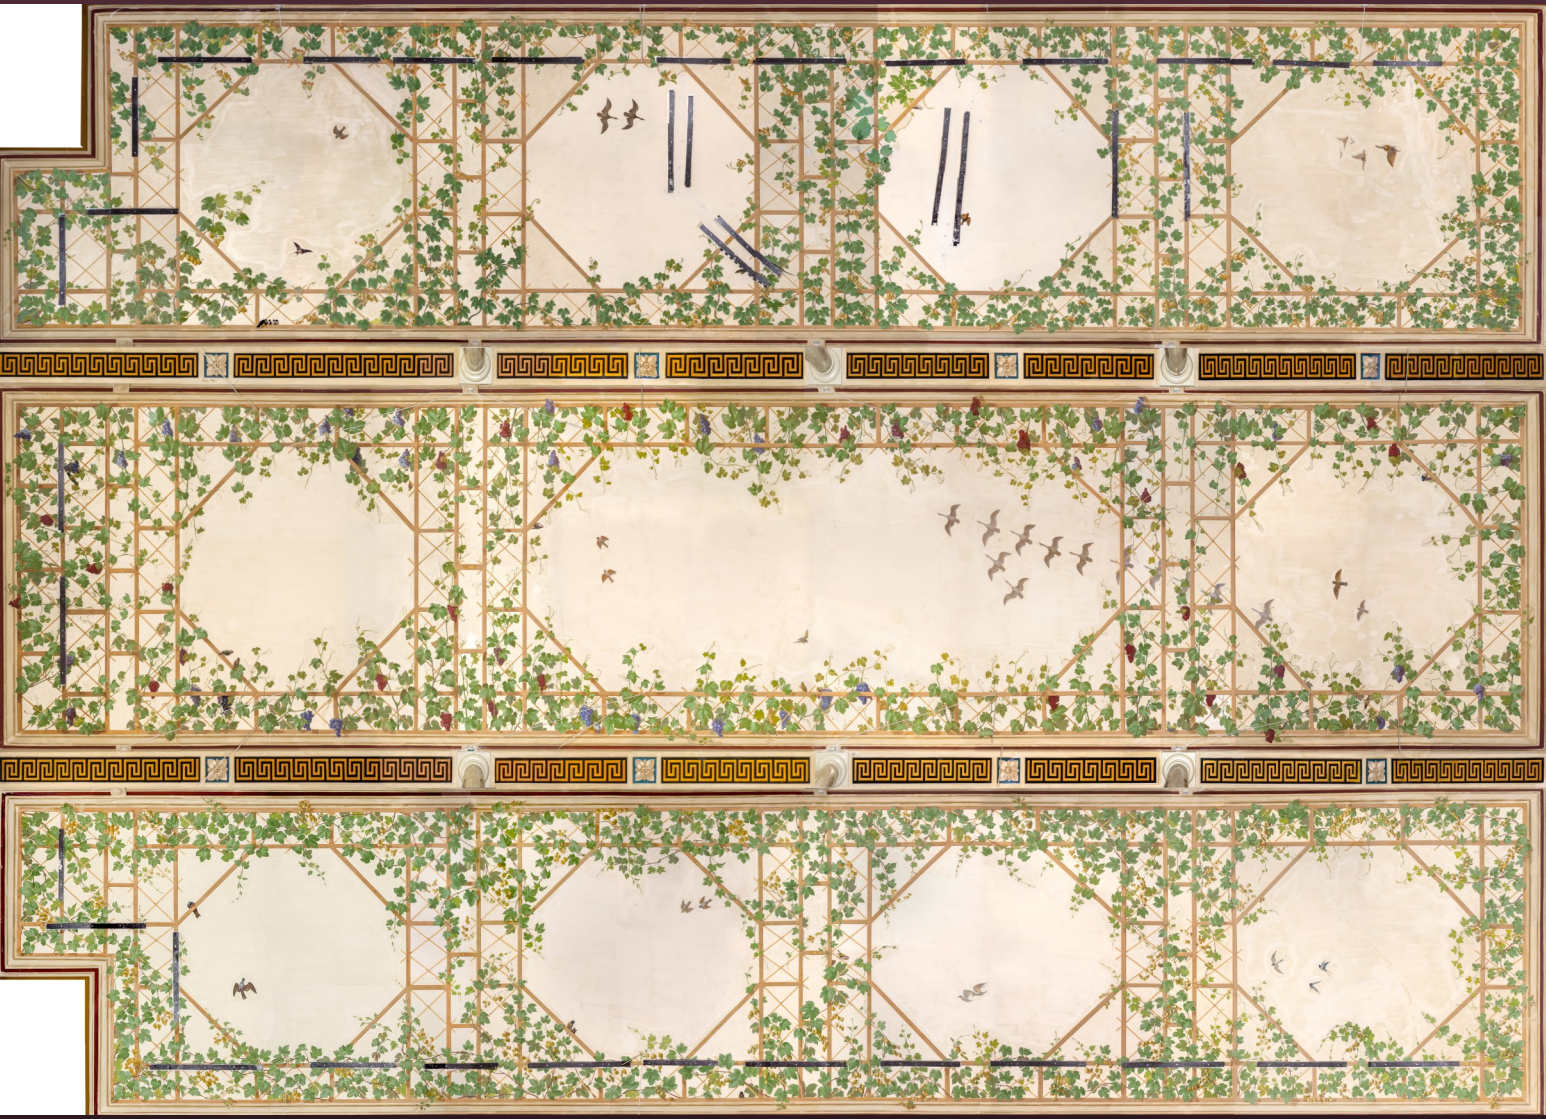
Spisesalens limfarvedekorerede loft skaber illusionen om en italiensk taverna, hvor akademiets elever kan indtage måltiderne under vinranker og humleplanter, der slynger sig om et espalier.

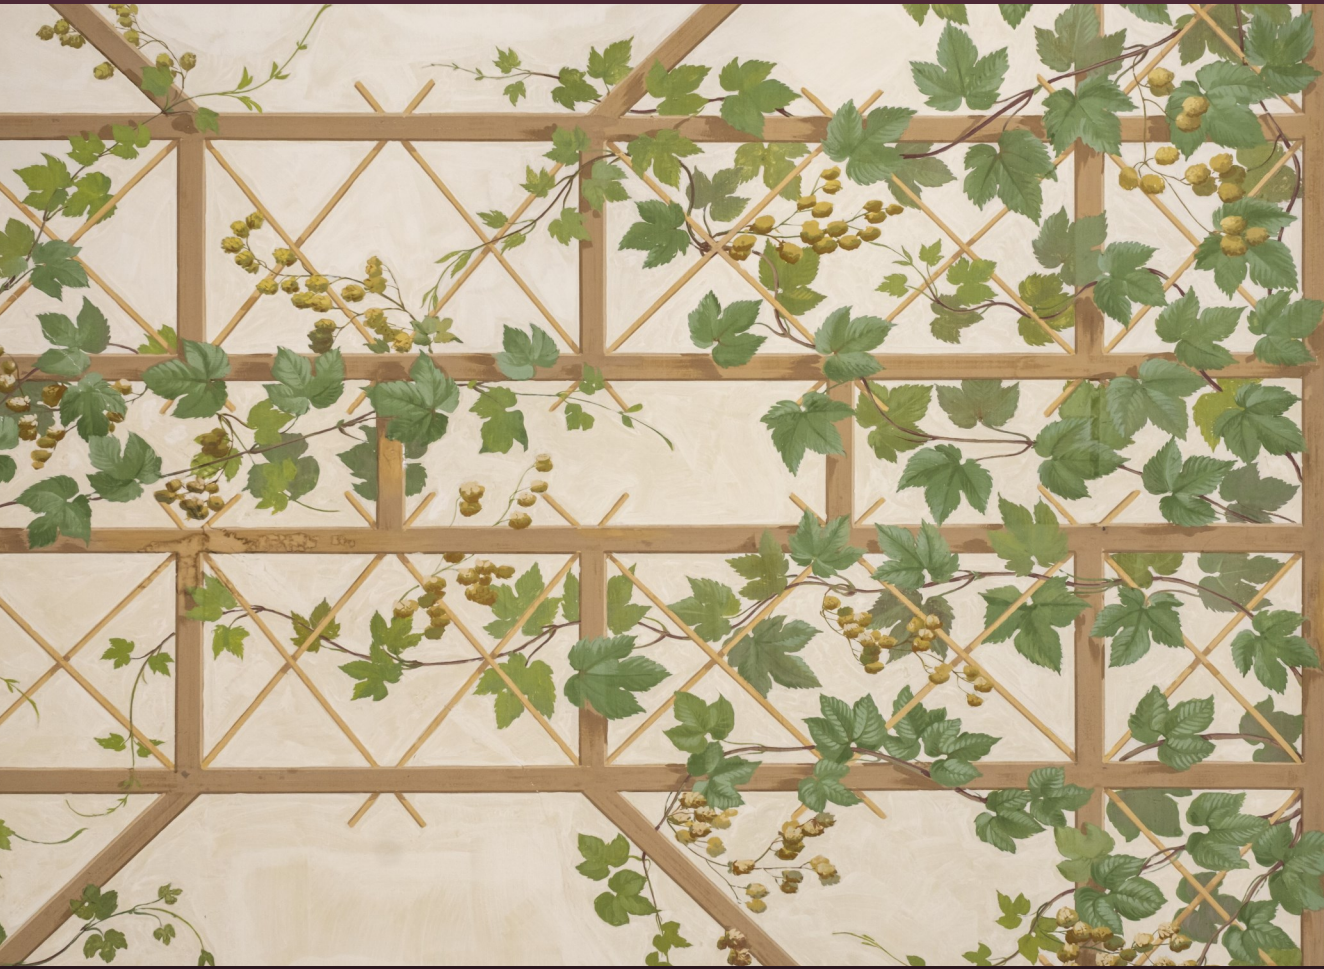
Spisesalens loft er rigt udsmykket med humleplanter og vinranke. Kommer man helt tæt på decorationen, opdager man, at der summer af liv. Mellem rankerne gemmer sig alverdens småfugle samt bier.

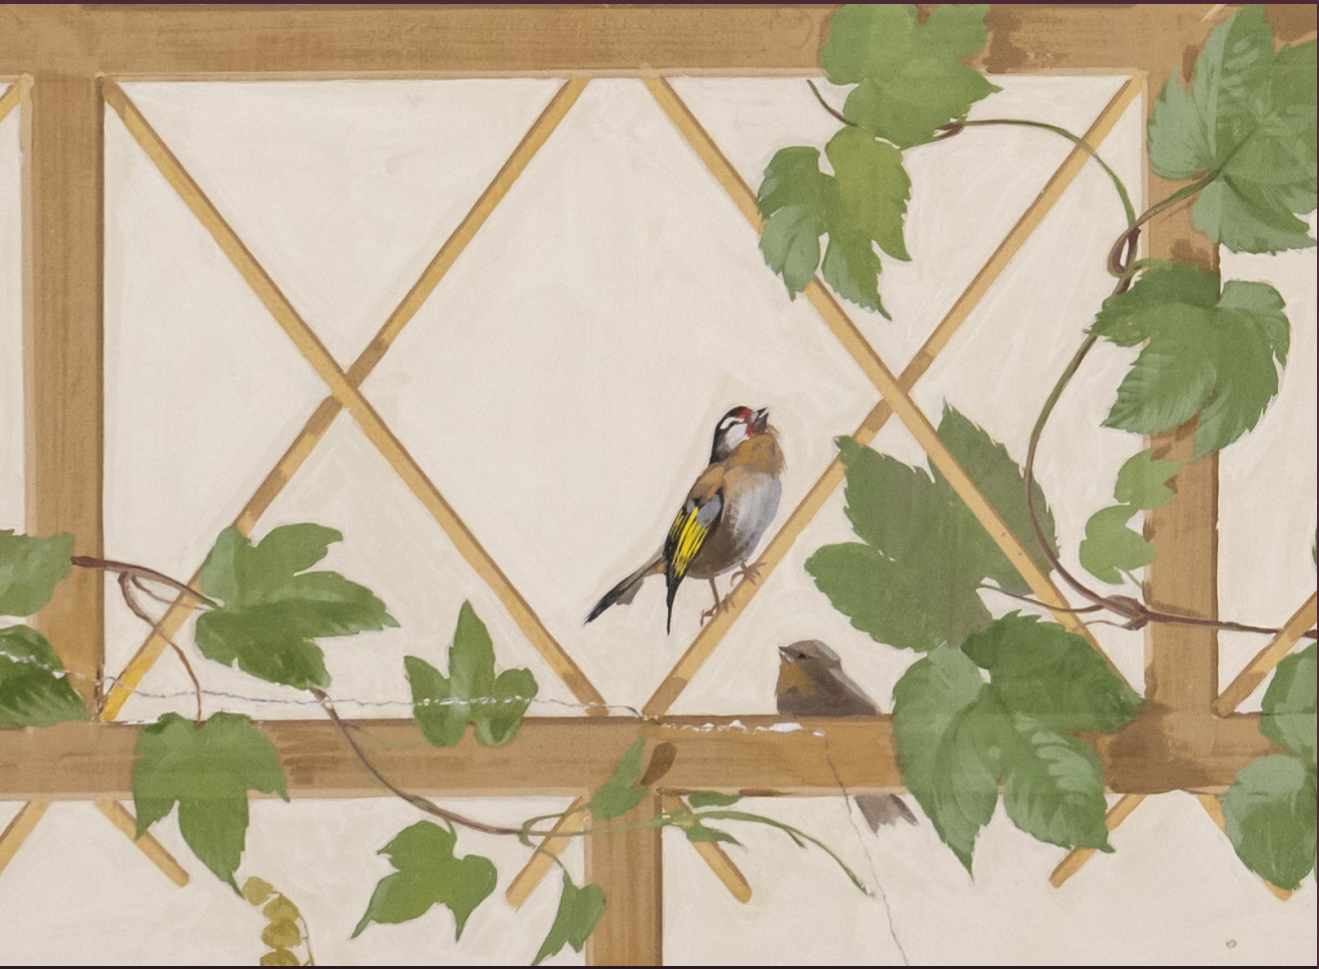
Detalje af loftet med to småfugle, der gemmer sig mellem humleplanterne. Fuglene er blot to af mange. Detaljeringsgraden er høj, og man er ikke i tvivl om, at decorationen er udført af dygtige dekorationsmalere.

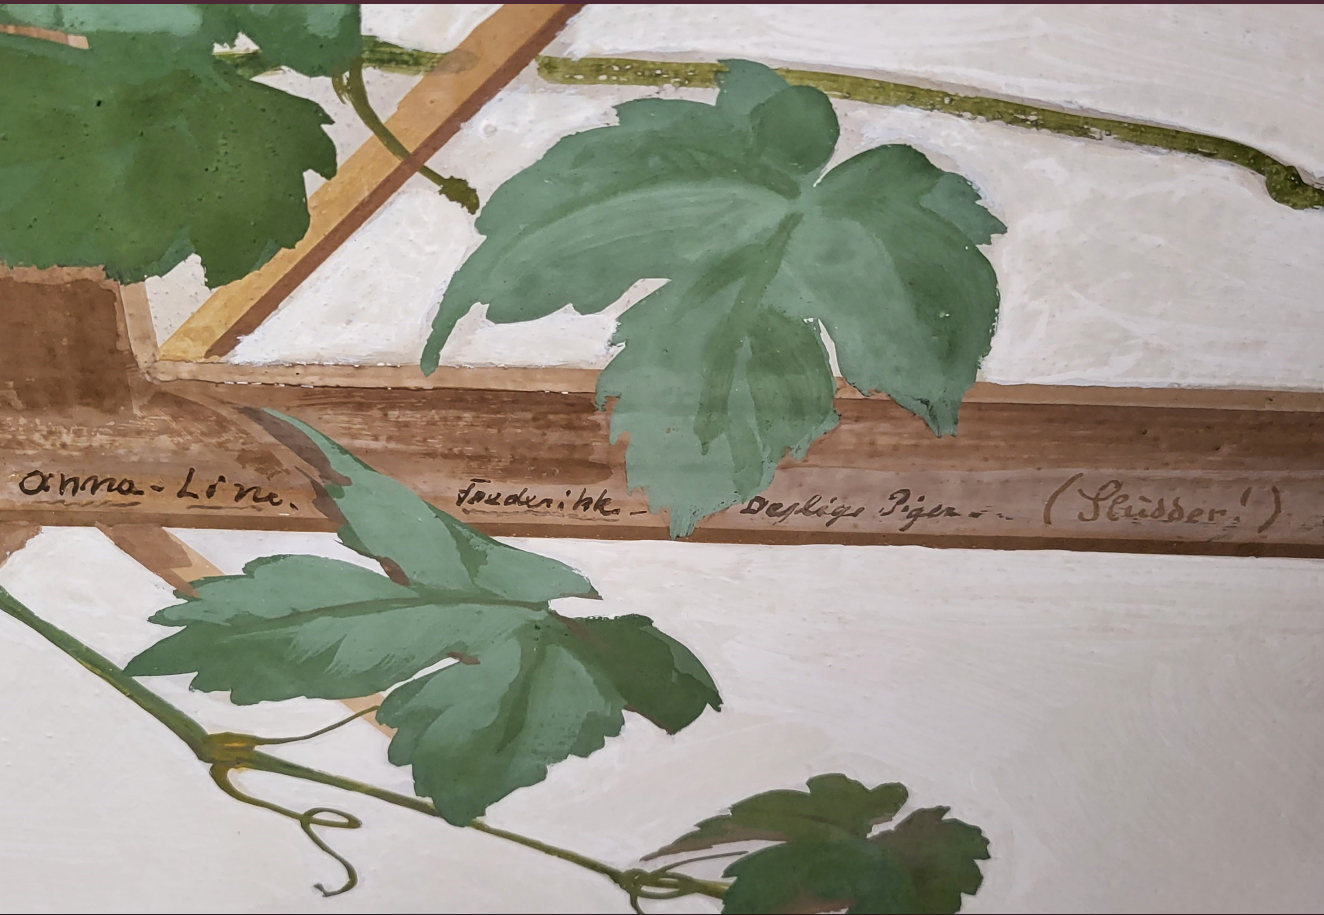
Har man øjnene med sig, vil man opdage, at der flere steder på loftet gemmer sig inskriptioner og signaturer, bl.a. fra de tidligere restaureringer. På fotoet herover ses en inskription, der ikke er dateret: *Anna - Line ... Frederikke ... Dejlige Piger (Sludder!)*. Hvem der har skrevet det, kan man blot fantasere om.

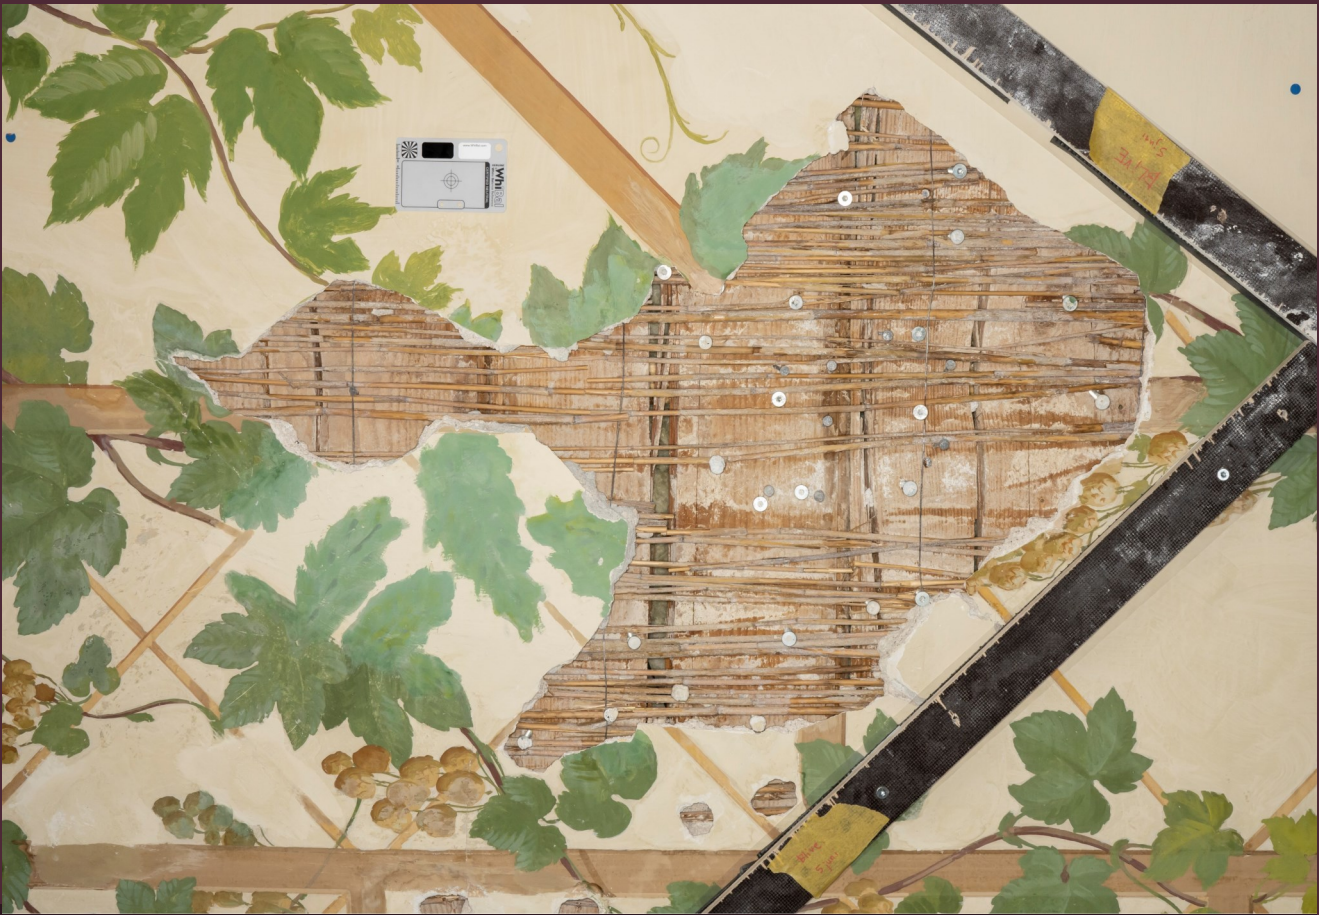
Tidens tand og ældre restaureringer har sat sine spor på loftet, og flere steder ses der mindre og større områder med ustabil puds. På fotoet herover ses et større område, hvor en ældre ustabil pudskomplettering er fjernet. Der sidder 30 ældre skruer og søm, der vidner om tidligere tiders forsøg på at stabilisere området.

Efter endt overfladerensning er alle ustabile uoriginale pudskompletteringer blevet fjernet fra loftet, og de åbne skader renset for løse partikler. Alle originale pudspartier er herefter blevet sikret med hydraulisk kalkmørtel, hvorved pudsens vedhæftning til den bagvedliggende stabile konstruktion er blevet genetableret.

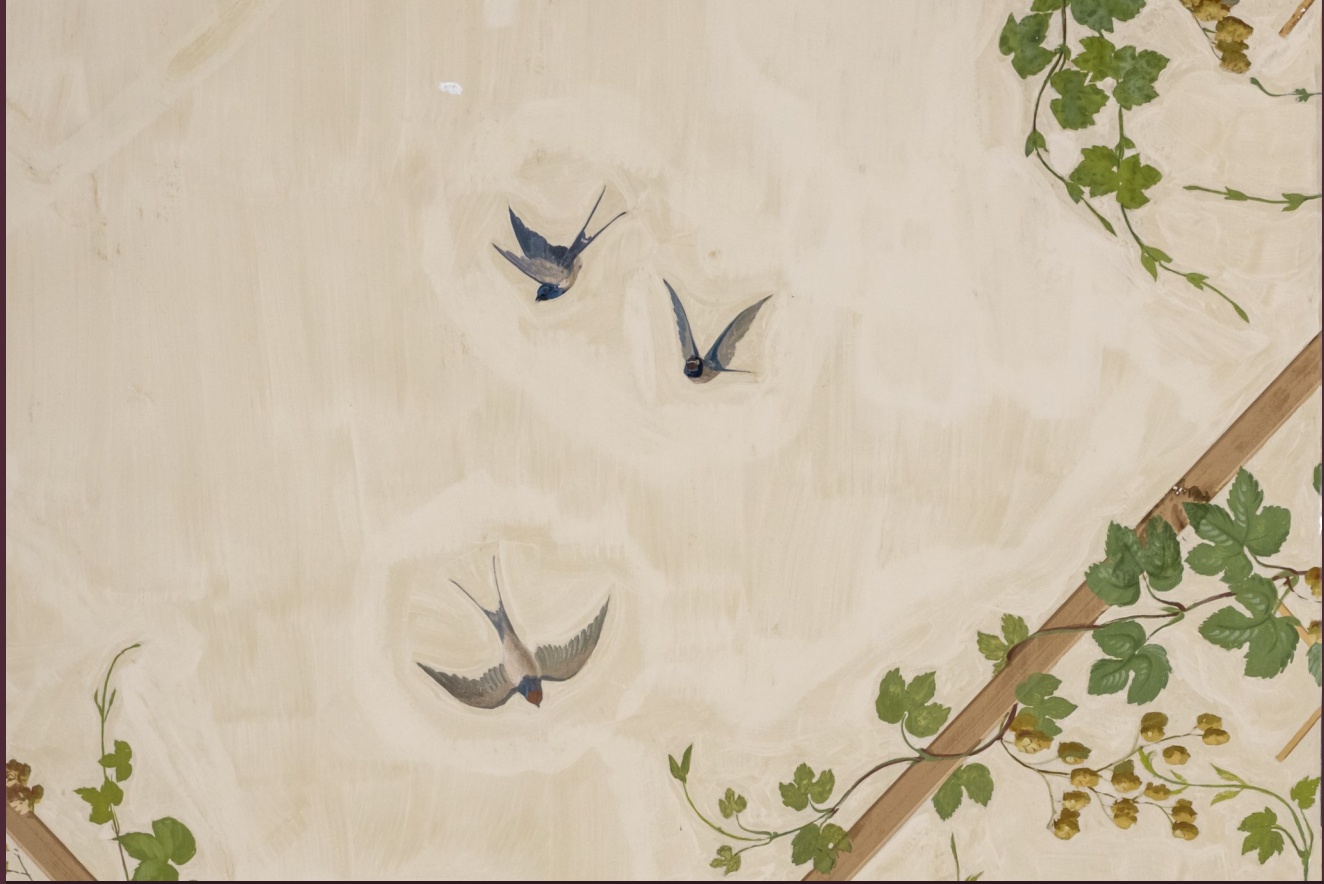
Loftet har igennem tiden været underlagt flere mere eller mindre omfattende behandlinger. Et eksempel er den lyse baggrundsfarve, der flere steder er genopmalet, hvilket har resulteret i et noget uensartet udtryk.

Efter sommer, når hele decorationen er renset og stabiliseret, bliver der retoucheret, hvilket vil sige, at alle mørtelkompletteringer påføres ny farve. De nye retoucheringer består af en monokrom bundfarve udført i limfarve (harelim og pigment), hvorpå der retoucheres med stabile, vandbaserede retoucheringsfarver.

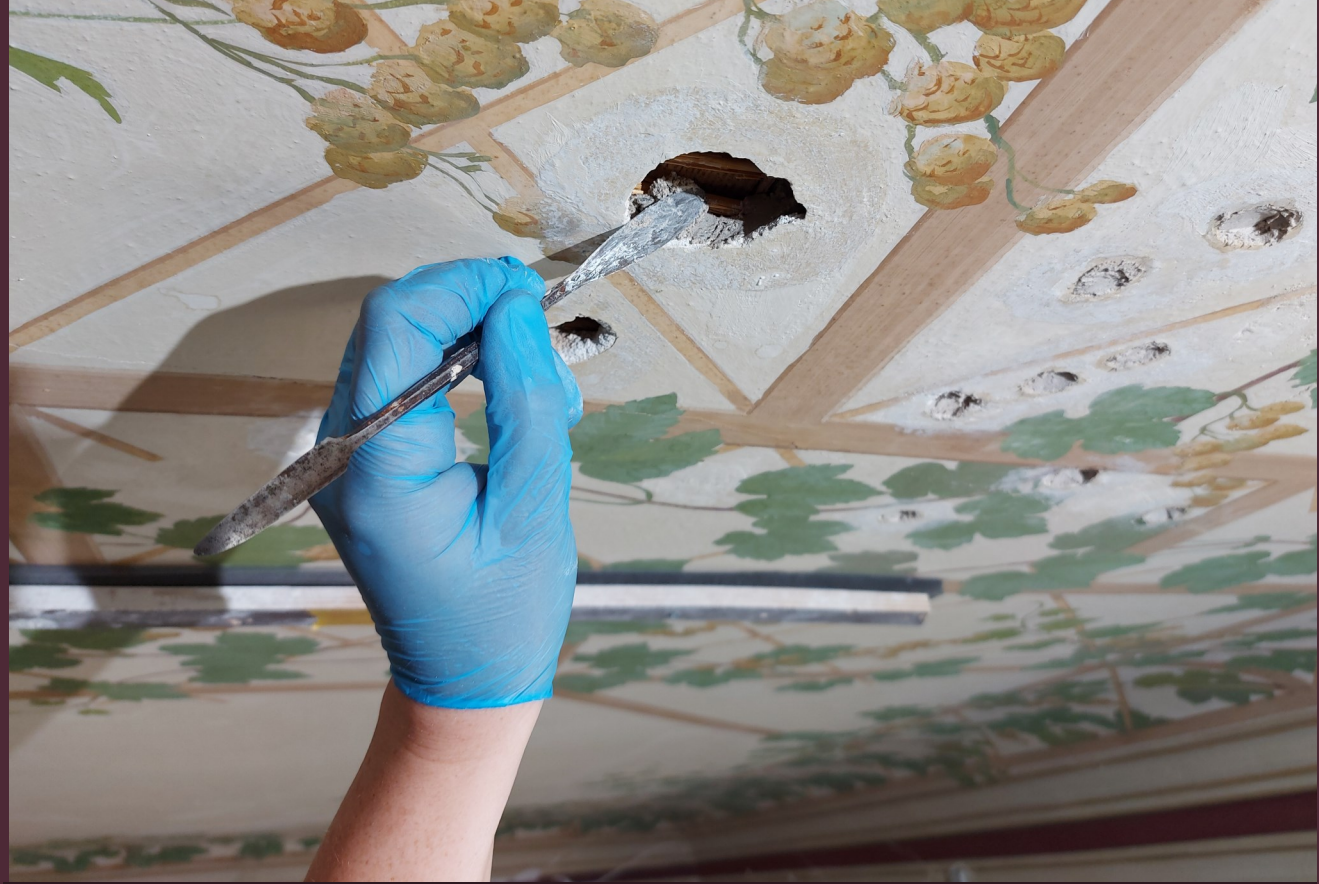
En stor del af restaureringsarbejdet består i at sikre ustabile pudspartier. Derudover bliver alle skader i loftsdekorationen lukket med kalkbaserede mørtler. Mørtlen lægges i med små murerskeer, der er specialfremstillet til modelleringsarbejde.

Alle tabte partier er blevet genopbygget i kalkmørtel. Inderst lægges der en grovmørtel, mens det afsluttende lag mørtel, der består af kulekalk, sand og pulveriseret kalksten, er meget finkornet og fed. Mørtlen bliver lagt i med små murerskeer, der er specialfremstillet til modelleringsarbejde. Før mørtelarbejdet påbegyndes, bliver der påført en opløsning af menthol og ethanol umiddelbart omkring skaden. Denne opløsning danner ved fordampning af ethanolen en tynd hinde af menthol, der beskytter originaloverfladen mod vand og kalk, mens kompletteringsarbejdet udføres. Efter ca. et døgn er mentholen fordampet.
